**VERSLAG VAN EEN GELIJKVORMIGHEIDSONDERZOEK VOOR INGEBRUIKNAME EN/OF CONTROLEBEZOEK
VAN EEN ELEKTRISCHE INSTALLATIE OP LAAGSPANNING EN ZEER LAGE SPANNING****Algemene gegevens**

Plaats van het onderzoek:	Zeedijk 37 bus 506 , 8430 MIDDELKERKE				
Eigendom van:					
Opdrachtgever:	Energie - Adviesbureau Waasland Van Esbrouck Frans, Palingsgatstraat 60-62, 9111 BELSELE				
Type lokalen:	Appartement	DNB:	Fluvius	Tarief:	Dag
EAN-code installatie:	541 44	Nr. teller:	5989125	Index:	25322 kWh
Installateur:	/				
BTW-nr.:	/	Of ID-kaartnr:	/	Uitgereikt te:	/ op /
Agent-bezoeker:	Matthias Bruns				Datum onderzoek: 16/05/2019

Bijlage aan verslag nr.:	513200909	Nominale spanning: 3 x 230V
Plaats van het onderzoek:	Zeedijk 37 bus 506 , 8430 MIDDELKERKE	
Eigendom van:		
Agent-bezoeker:	Matthias Bruns	Datum onderzoek: 16/05/2019

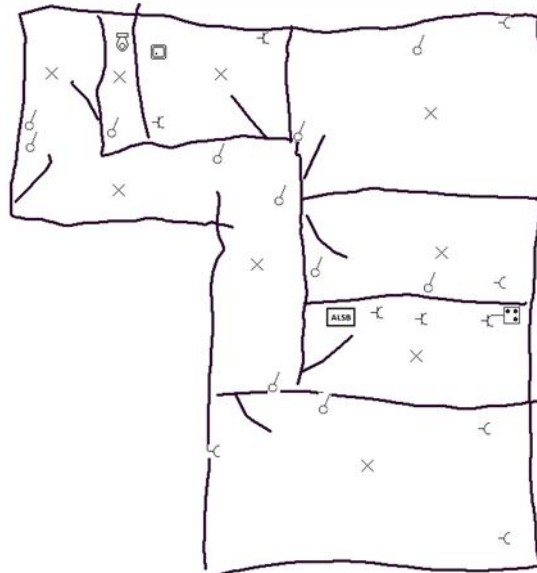
Vereenvoudigd situatieschema (Art. 276bis) of foto/schema van de (elektrische) installatie

Bord appartement 3P 1*32A / penaut 4*10A 4*16A
